# Pont de l'Île Barbe

*Réunion Publique 4 mai 2021*

- ❖ Présentation de l'ouvrage
- ❖ Travaux conservatoires réalisés
- ❖ Organisation des déplacements avant les travaux 2020
- ❖ Nouveau schéma de déplacements depuis les travaux 2020
- ❖ Présentation du projet de reconstruction

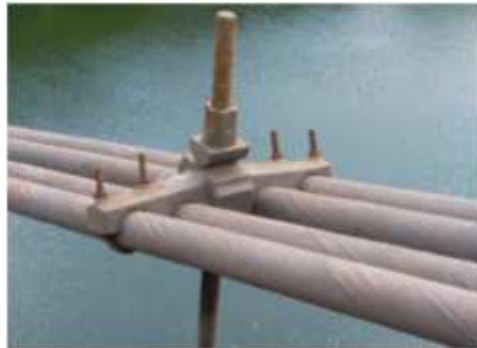
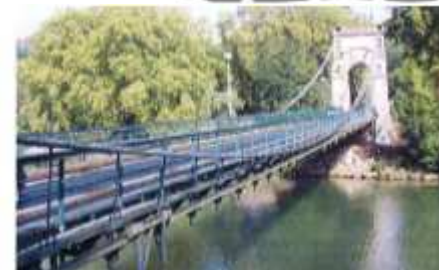
- Construit en 1827/1828 et premier pont suspendu de Lyon (type briquet)
- Travée gauche détruite en 1944 - Les 2 travées reconstruites entre 1947 et 1948
- Pont suspendu à 2 travées (1 pile centrale sur l'île) - Longueur 205,40 m
- La travée rive droite de 100,80 m relie le quai Raoul Carrié Lyon 9 à l'île Barbe
- La travée rive gauche de 104,60 m débouche sur le quai Clémenceau à Caluire

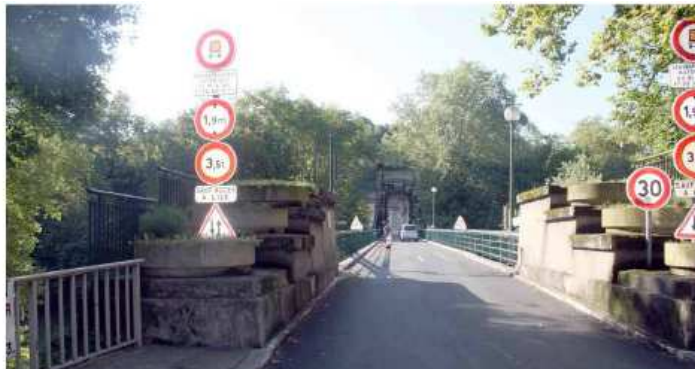
Travée  
rive  
gauche

- Largeur totale 5,40 m, chaussée de 4,70 m pas de trottoirs protégés (marquage en rives )
- Conçu pour des charges extrêmement légères (3,5t, la travée rive droite accepte exceptionnellement 12t)

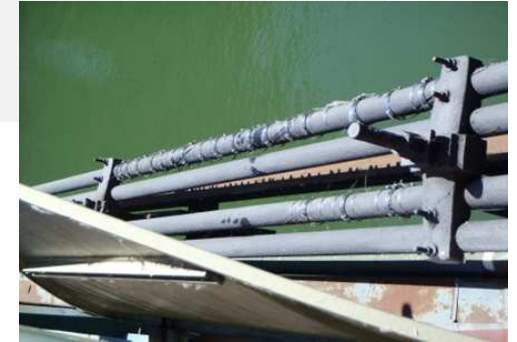
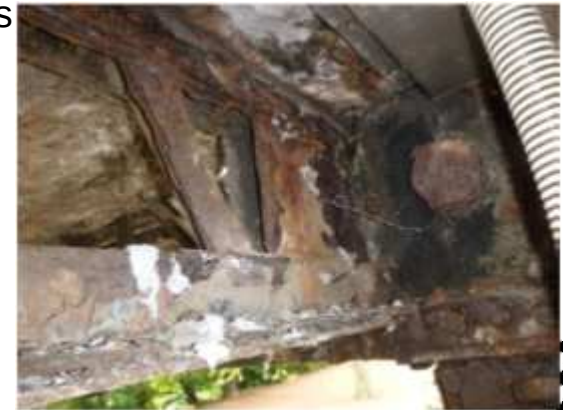
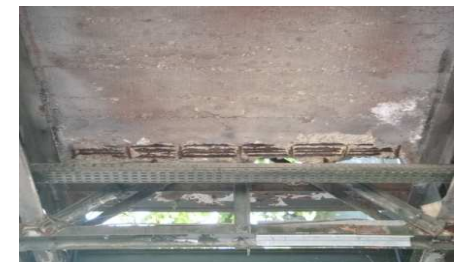
- Ruptures de fils des câbles porteurs
- Très forte corrosion avec foisonnement des pièces de ponts du tablier
- Aciers apparents de la dalle béton du tablier, notamment aux abouts
- Acier fragile très sensible au froid dans les tirants d'ancrage et suspentes

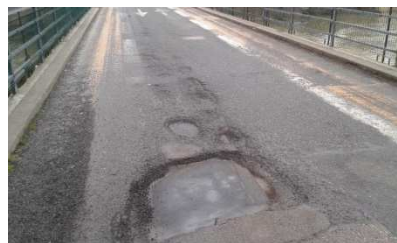
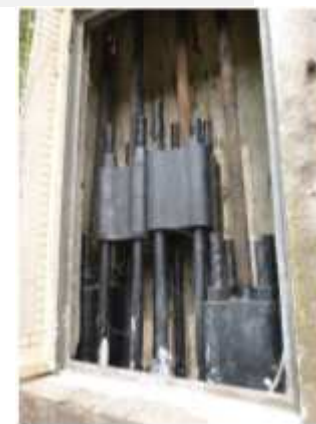
Protection anti-corrosion localisée des tirants et de la câblerie, Étanchéité des chambres d'ancrage de la pile, Réparation des bordures béton et piliers, Renouvellement de la couche de roulement / marquage

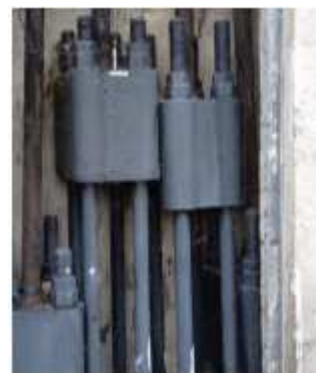
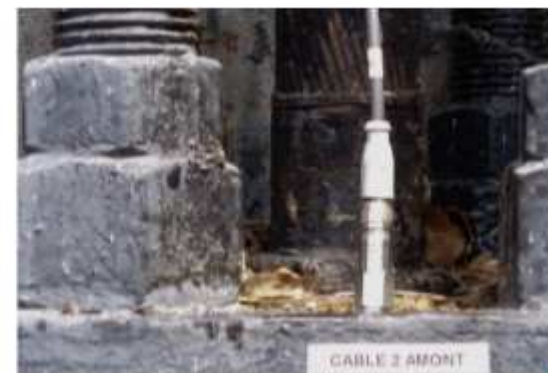
Selon les conclusions de l'auscultation magnétique réalisée par le CEREMA mise en place d'une instrumentation acoustique de la suspension

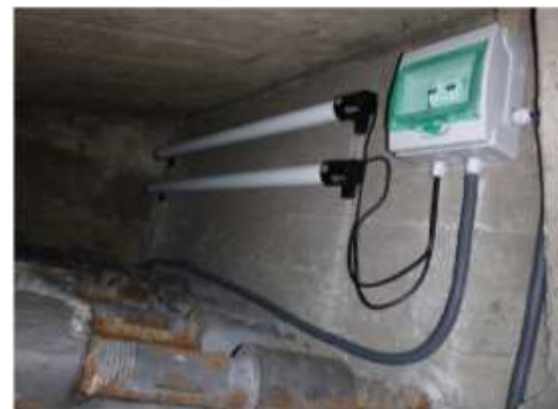
Les barres d'ancrage sur culées et pylône présentent des risques de rupture par temps froid : un système de chauffage est mis en place dans les chambres d'ancrage avec suivi de la température dans les chambres

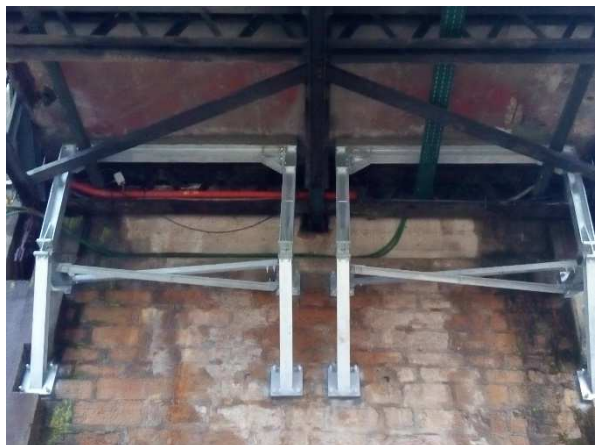
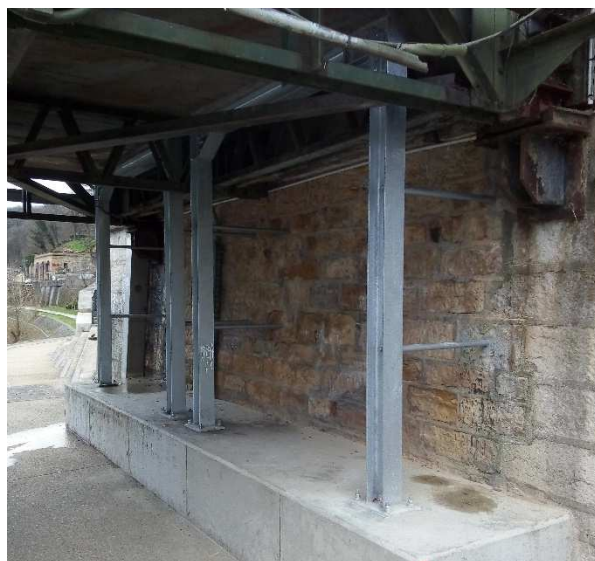
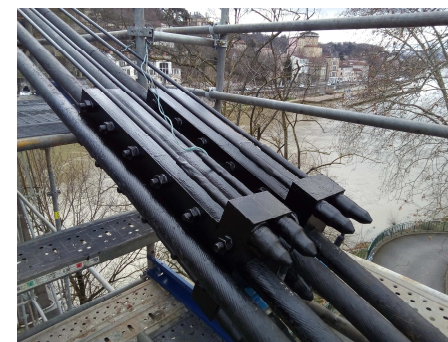
Renforcement des appareils d'appuis  
mise en place de portiques sous ouvrage

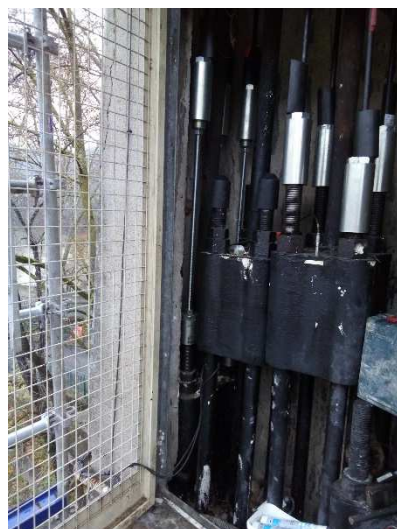
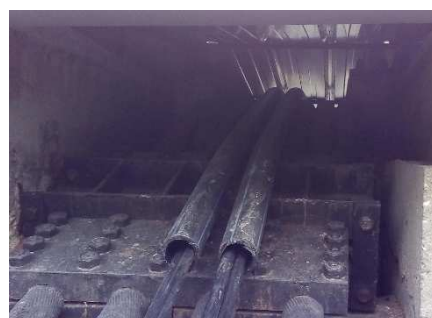
Mise en place de « bretelles » au niveau des câbles pour ralentir l'effondrement de l'ouvrage s'il y a rupture brusque de l'un d'entre-eux.

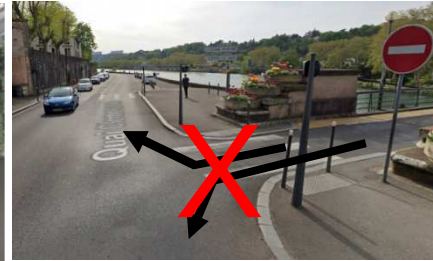
Sur la rive droite, du fait de la diminution des mouvements tournants, possibilité de resserrer le carrefour en réduisant les espaces de stockage

Sur la rive gauche, suppression des flux sortants ce qui permet d'adapter le fonctionnement du feu (tout en intégrant les piétons et les vélos)
